Überarbeitung und Verbesserung einer Martin Logan SL3

In dieser Dokumentation wird, beispielhaft für die Baureihe der ESL-Hybriden von Martin Logan, über die Revision einer Martin Logan SL3 berichtet. Gewöhnlich melden sich Besitzer von solchen Lautsprechern erst dann mit der Anfrage nach einer Revision bei uns, wenn eines oder beide der elektrostatischen Paneelen deutlich an Wirkungsgrad und Pegel verloren hat, sodass nun entweder extreme Paarungleichheit herrscht oder beide Paneele im Vergleich zu den in den Lautsprechern verwendeten Tiefton-Lautsprechern viel zu leise sind und somit deutlich zu matt und intransparent im Mittel- und Hochtonbereich klingen.

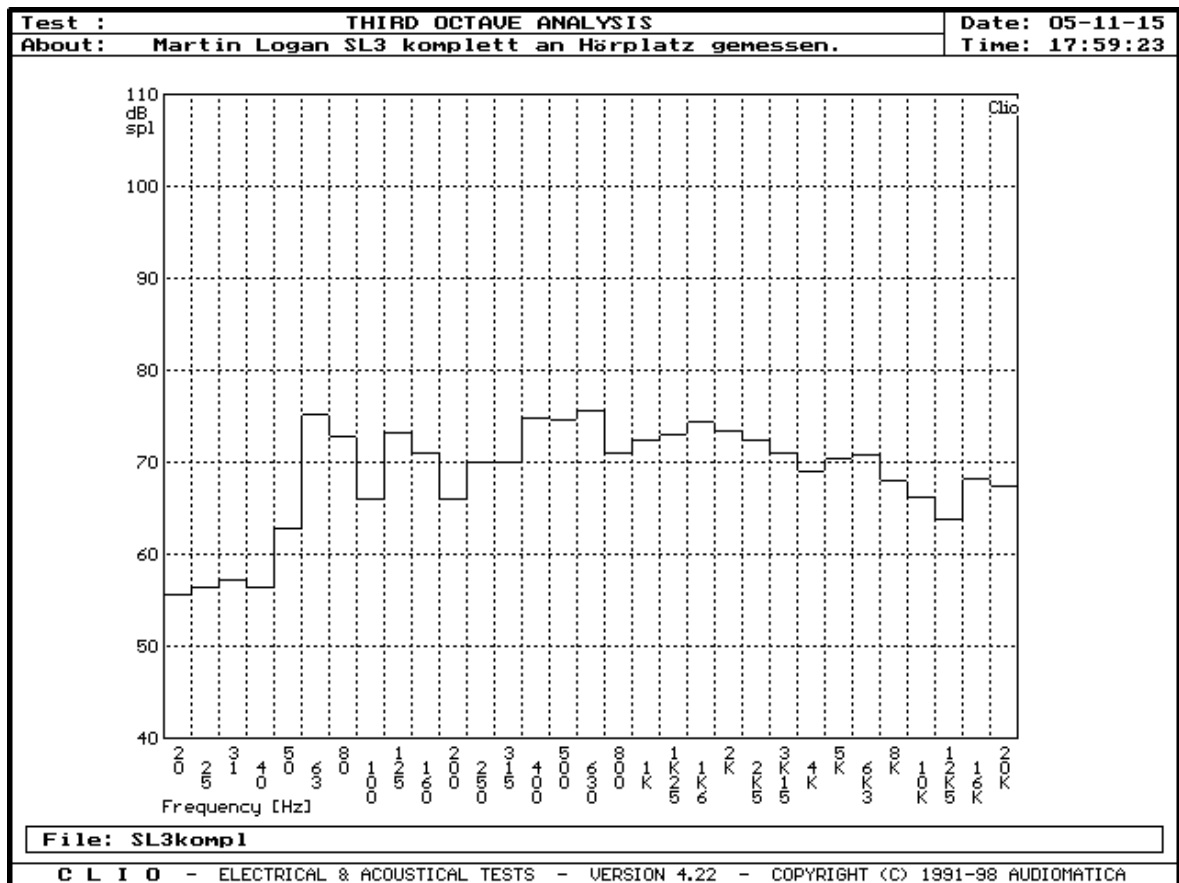
Daraufhin standen die ersten akustischen Messungen der SL3 an, um diese Probleme erwartbar schwarz auf weiß dokumentieren können. Dafür wurde die Martin Logan SL3 zunächst als komplettes System gemessen, das ESL-Paneel und der Tieftöner zusammen, also genau so, wie sie auch im Normalbetrieb spielen würde. Gemessen wurde im Raum in ca. 3,5m Abstand und im Messmodus RTA und mit großem Wandabstand, damit nicht zu viele Raummoden die Messung im Bassbereich beeinflussen. Der Höreindruck bestätigte sich hier leider:

Der Pegelabfall im Messdiagramm ab 1,6kHz aufwärts, ist der Verursacher für den gehörten Eindruck der Mattigkeit und Intransparenz im oberen Frequenzspektrum: Da fehlt einfach Pegel. Die Senke im Bereich unter 400Hz dagegen dürfte für die Blutarmlut z.B. bei Stimmen und dem Körper akustischer Instrumente verantwortlich zeichnen. Auch der Bereich darunter Richtung Bass wies eine gewisse „Unentschlossenheit“ auf und war in der Performance deutlich unter dem, was Martin Logan ESL-Hybriden im Neuzustand zu bieten haben, denn die liegen dort traditionell eher etwas über dem Gesamtschalldruck, mit leicht fallendem Schalldruckverlauf vom Bassbereich zum ESL-Bereich.

Da sowohl im Hochtton nicht viel geboten wurde und im Grundton- und Bassbereich auch nicht, rückte nun natürlich der Mitteltonbereich zwischen 400Hz und 1,6kHz akustisch in den Vordergrund. Und dies verursachte diesen mittenlastigen, topfigen Klang.

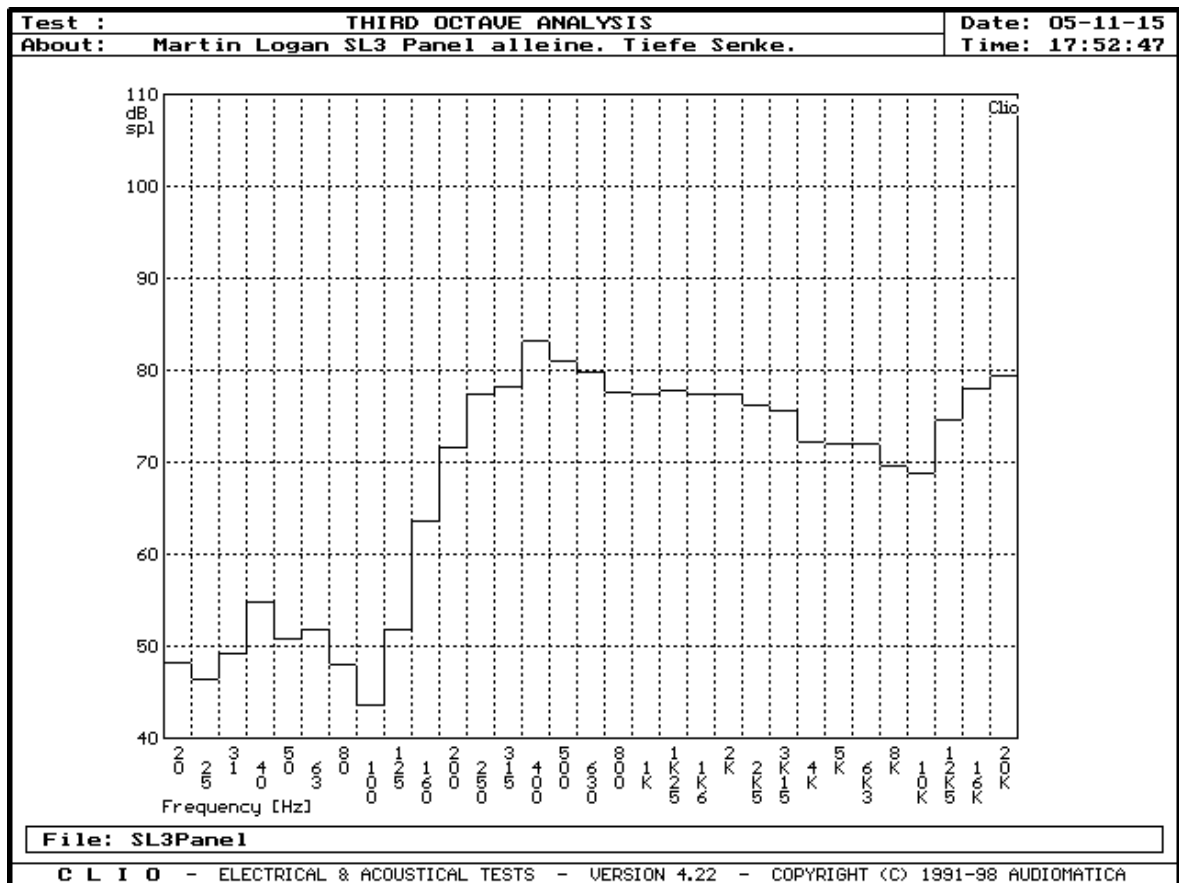
Um genau zu bestimmen welche der zwei Schallquellen in der SL3 nun für die jeweiligen Probleme verantwortlich ist (Tieftöner oder ESL-Paneel), wurden die Bi-Wiringbrücken entfernt und das ESL-Paneel zunächst alleine gemessen. Um den Raumeinfluss auf die Messung gering zu halten und möglichst nur Direktschall des ESL messen zu können, wurde der Messabstand zum ESL auf 1m verkleinert. Das Ergebnis:

Für die Senke im Hochtton um die 8 bis 10 kHz und die Überhöhung um die 400Hz, kann man hier also eindeutig die Wiedergabe des ESL verantwortlich machen.

Den negativen Effekt aushärtender Segmentierungsbänder, sieht man hier nun gut im Hochttonbereich des ESL-Paneels: Die Dämpfung wird ungleichmäßig über das Frequenzband verteilt, wodurch es im Bereich um die 8-10kHz zur Interferenz (Auslöschung) von

Schwingungen kommt, während die dort dem System entzogene Schwingungsenergie oberhalb der 10kHz dem System wieder zugeführt wird und dort für einen steilen Anstieg des Pegels mit einem Resonanzmaximum bzw. einer Überhöhung bei 20kHz sorgt.

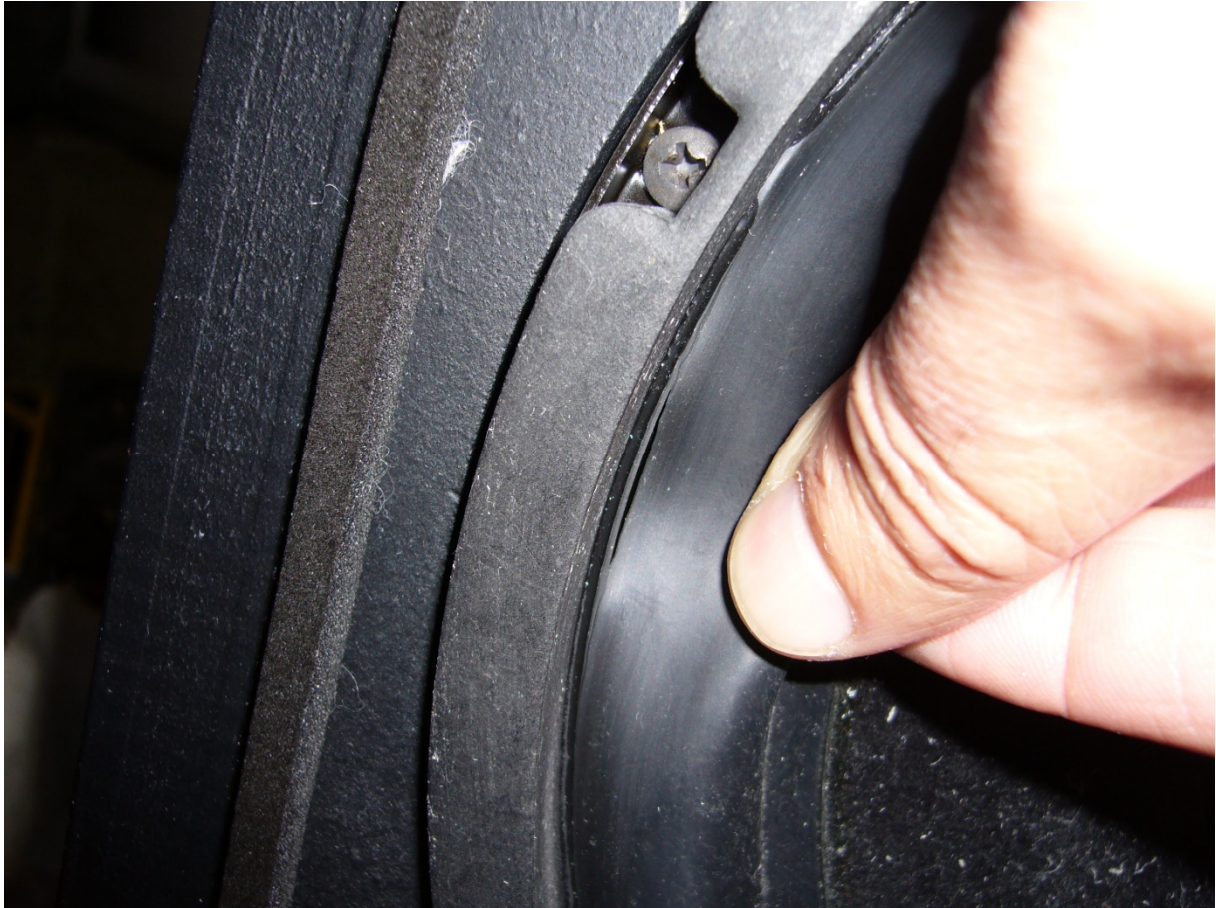
Die Ursache des Pegelverlustes im Bass war während der Zerlegung schnell gefunden.

Von außen nicht sichtbar, ist die Sicke des Tieftöners über die Jahre ausgehärtet und zudem an einer typischen Stelle (siehe Bild) sogar gebrochen. Der Grund ist der Verlust des Weichmachers aus dem Gummi, wodurch der Gummi in der Konsistenz nun eher weichem Kunststoff gleicht. Durch die verringerte Flexibilität der ausgehärteten Sicke, ist nun natürlich auch der mechanische Widerstand der Membranaufhängung höher als bei einer intakten, flexiblen Sicke. Dieser höhere, mechanische Widerstand der harten Sicke ist der Grund für den Pegelverlust des Tieftöners und die Einbrüche im Grundton und Bass.

Der nächste Teil der Überarbeitung befasst sich nun mit dem Bassbereich. Dort lag ja zum einen ein Defekt der Gummisicken der Tieftöner vor, welche ihre Weichmacher mit den Jahren verloren haben und ausgehärtet sind. Dadurch verloren sie nicht nur dramatisch an Schalldruck bei tiefen Frequenzen sondern eine Sicke ist sogar gebrochen und das Gehäuse blies dort ab (Foto siehe oben).

Da sowieso der Austausch der Tieftöner anstand, wurde dann auch gleich auf moderne Bautypen umgerüstet. Denn wer einmal die Qualität der originalen Martin Logan Tieftöner bewundern durfte weiß, warum sich dort jeder Euro Investition sehr positiv auswirkt...

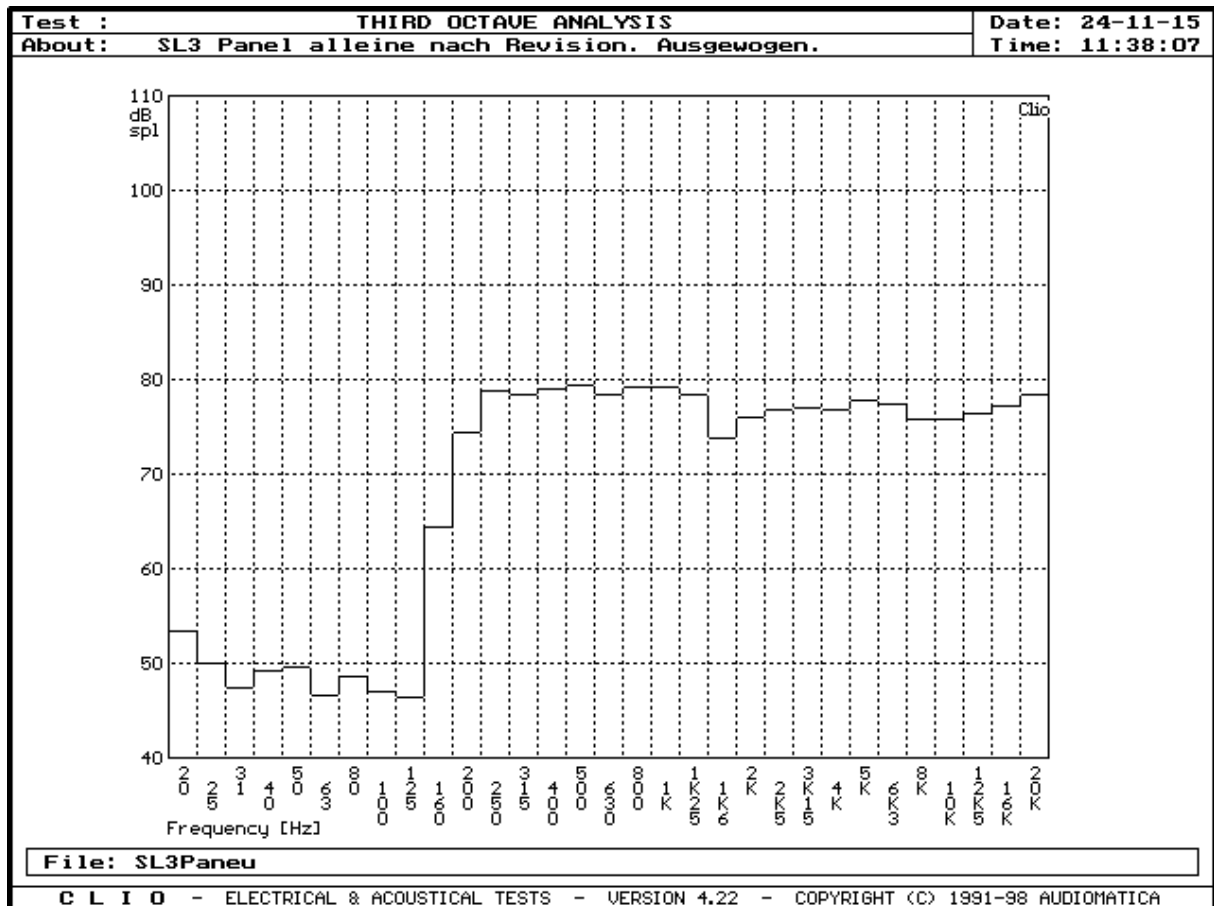
Nach dem Neuaufbau der ESL-Paneele und der Revision der Elektronik wurde nun die erste Messung durchgeführt, um die Wirkung der Maßnahmen zu prüfen. Dazu wurde zunächst wieder nur eine Messung des ESL-Paneels durchgeführt, unter den gleichen Messbedingungen wie zuletzt, also in 1m Abstand und mit der gleichen Ausgangsspannung des Verstärkers. Das Ergebnis:

Außer einem kleinen, schmalbandigen „Dip“ bei 1,6kHz verläuft der Frequenzgang des SL3-Panels nun äußerst ausgewogen. Von dem heftigen Einbruch zwischen 4kHz und 12,5kHz ist nun nur noch eine minimale Senke um 8 und 10 kHz übrig geblieben. Die in der Eingangsmessung sichtbare Überhöhung um die 400Hz ist nun auch wieder erfolgreich entzerrt und im Frequenzgang nicht mehr vorhanden. Zudem fällt über den gesamten Wirkungsbereich auf, dass jetzt im Durchschnitt 1,5 bis 2dB mehr Wirkungsgrad vorhanden sind als bei der Eingangsmessung. Der Frequenzgang insgesamt präsentiert sich sehr homogen und ausgewogen, was auch auf einen dementsprechenden Klangeindruck schließen lässt.
